# Asbest

## Richtiger Umgang

Sicherheitsinformationen der Allgemeinen Unfallversicherungsanstalt

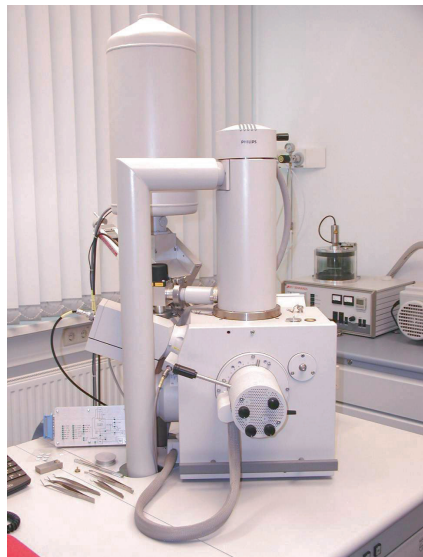
Abb. 4  
Rasterelektronenmikroskop (REM)

In Abb. 4 ist ein Rasterelektronenmikroskop (REM) abgebildet, mit dem sich Asbestfasern eindeutig identifizieren lassen. Zu diesem Zweck wird das Spektrum der energiedispersiven Röntgenmikroanalyse herangezogen.
